曾文南化聯通管統包工程 A3 標—

## 沙仔田考古遺址搶救發掘計畫搶救發掘評估報告

執行單位 成功大學（考古學與文化資產研究中心）

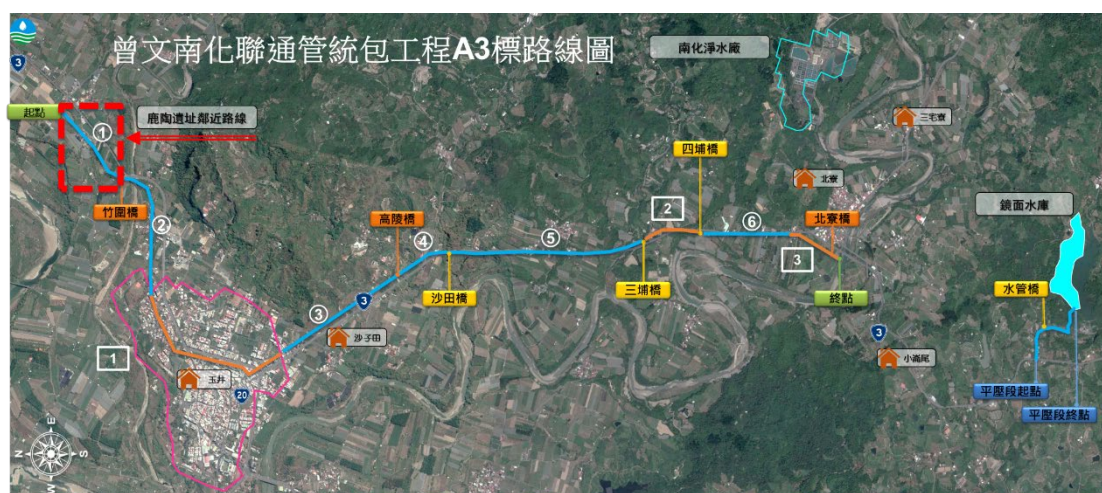
圖 1：曾文南化聯通管統包工程 A3 標工程暨鄰近鹿陶遺址路線示意圖
